# Quando la terra tremava...

**IL RECENTE TERREMOTO CHE HA COLPITO IL TERRITORIO EMILIANO-LOMBARDO HA EVIDENZIATO LA FRAGILITÀ DI NUMEROSI SISTEMI COSTRUTTIVI. IN UN CONFRONTO A DISTANZA DI POCHI ANNI CON IL SISMA DELL'ABRUZZO SI RISCONTRANO PURTROPPO NUMEROSE ANALOGIE. CHE POSSONO PERÒ SERVIRE ALLE IMPRESE COME RIFERIMENTO "DIDATTICO" PER SCEGLIERE, IN FUTURO, SOLUZIONI COSTRUTTIVE PIÙ ADEGUATE.**

## FINALE EMILIA, UNA TESTIMONIANZA DIRETTA

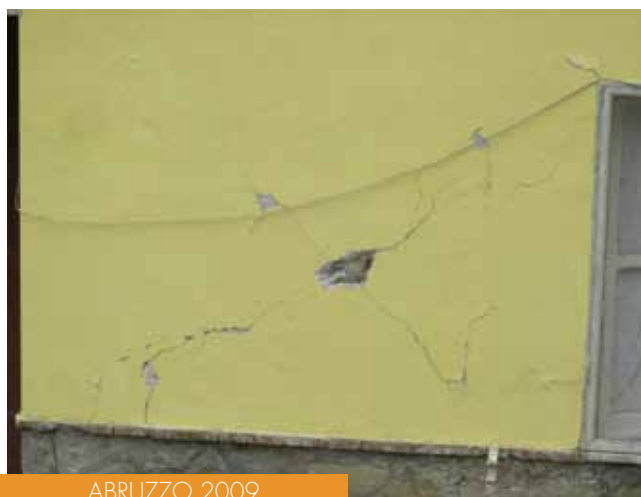
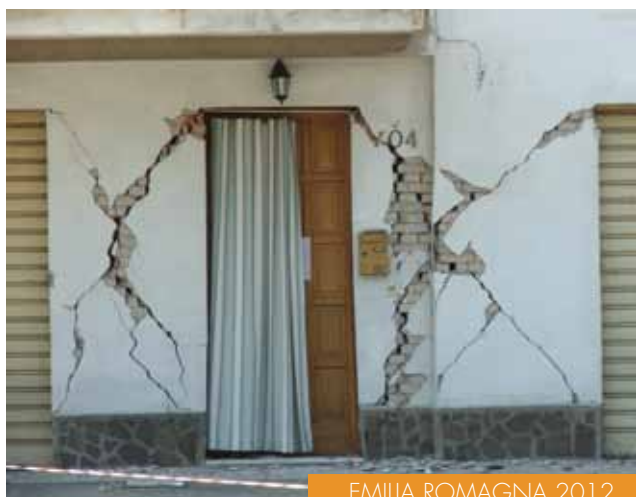
L'azione del sisma è oscillatoria, quindi agisce prima nella direzione destra e poi in quella sinistra, combinandosi nella direzione ortogonale con risultanti che possono anche apparire di rotazione. In tale direzione il danno frequente che si constata in opera è la formazione di lesioni a 45° sulle murature di mattoni che, come è noto, hanno una resistenza a trazione molto modesta. Il cambio repentino dell'azione genera pertanto stati tensionali incrociati nei punti più deboli, con formazione per l'appunto di due fessure incrociate a 45° a formare la tipica croce di Sant'Andrea. Ovviamente il fenomeno può apparire alterato leggermente dalla presenza di aperture e vani, dove si concentrano gli sforzi.

La pericolosità di tali lesioni dipende dalla collocazione e dal ruolo che la parete investe in termini statici all'interno della costruzione. In generale si può affermare che lesioni a croce sotto le finestre hanno meno pericolosità rispetto a quelle viceversa collocate all'interno di assi portanti pluripiani verticali, ma ovviamente non ha senso generalizzare in termini assoluti. Più volte tali lesioni a X appaiono anche in tamponamenti di facciata, ma se per l'appunto inserite all'interno di opere alleggerite incastonate in un telaio in calcestruzzo armato, creano molte preoccupazioni visive, ma assolutamente minore influenza in termini di sicurezza statica generale.

Tipiche lesioni a X da terremoto.

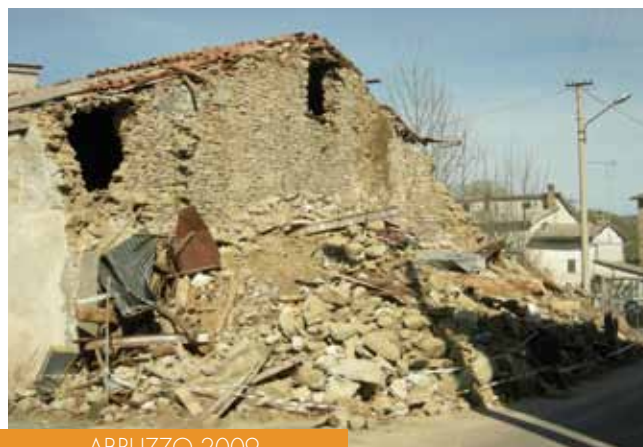
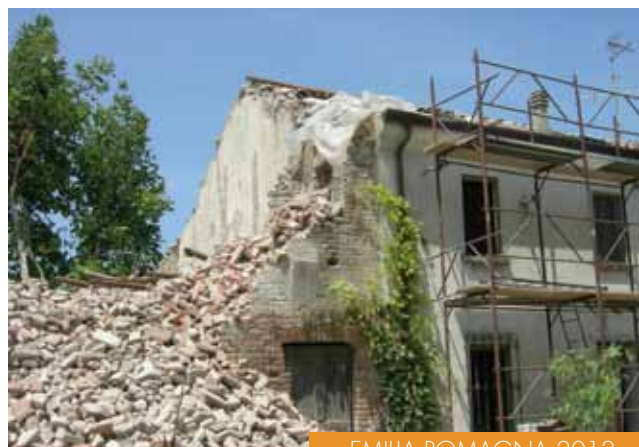
La presenza di elementi a secco o con poca malta residua tra un corso di mattoni e il successivo, di situazioni miste di pietrame/mattoni con unione per semplice giustapposizione, di precedenti vani o archi murari chiusi con banali riempimenti materici senza preoccuparsi di ammorsamenti reciproci, sono alcune delle più frequenti condizioni di debolezza che possono portare ad una crisi generalizzata di tutta la costruzione, con effetto "sbriciolamento" degli elementi verticali. I solai orizzontali poi precipitano di conseguenza. Al lettore va ricordato che in ambito di ristrutturazioni non è sufficiente compiere operazioni di rifacimento dell'intonaco civile per ottenere il comportamento unitario della

muratura. Dopo un sisma è alquanto sgradevole riscoprire in opera edifici con murature gravemente danneggiate nonostante ristrutturazioni interne degli ambienti abitati (e anche a volte delle facciate esterne) appena completate negli anni Duemila!

Disgregazione degli edifici per incoerenza delle murature

Occorre riempire con iniezioni di malta sino a intasamento i vuoti presenti (andando dapprima a eliminare le parti incoerenti), per poi inserire elementi di collegamento di tipo diffuso (cuciture metalliche, piuttosto che sandwich strutturali di intonaci armati con reti sottili in fibra di vetro o metalliche). L'unitarietà di una muratura è un concetto fisico che va gestito sul luogo con sensibilità da parte dell'impresa di costruzione, non è un concetto teorico da relegare alla fase di calcolo.

Da ultimo si segnala che quel che spesso manca nella fase di rilievo prima di iniziare i lavori è una lettura termografica delle murature per scoprire la presenza di vani chiusi nei decenni passati, condizione che poi per l'appunto crea debolezze d'insieme.

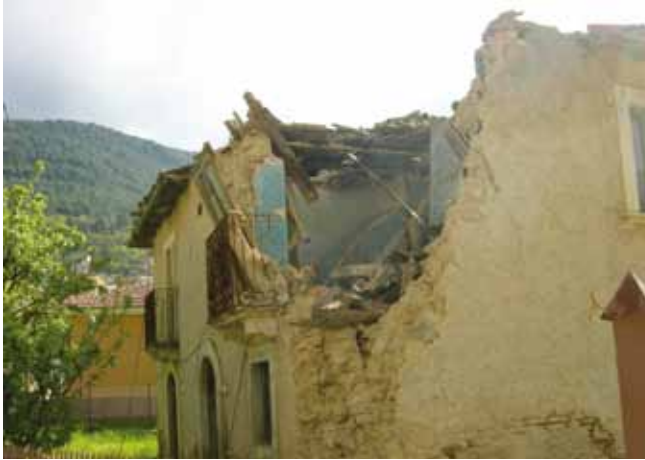
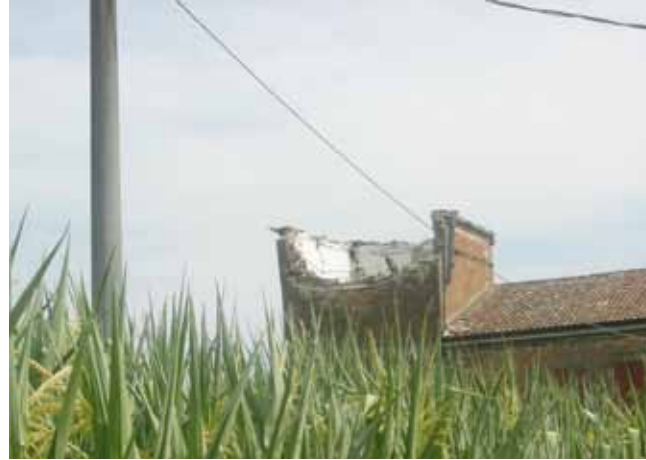
Le parti superiori della costruzione rappresentano il "cappello" di chiusura della scatola muraria antisismica. Se viene a mancare l'unitarietà dell'ultimo solaio di copertura gli edifici si aprono completamente verso l'esterno, spesso in tutte e quattro le direzioni spaziali, e si hanno nelle condizioni più fortunate semplici fessure tra soffitto e parete perimetrale, nelle condizioni peggiori crolli di porzioni murarie angolari se non di interi fronti.

*Apertura a carciofo degli edifici.*

Superiormente a un edificio svolge un ruolo fondamentale la

presenza di una "cintura continua ad anello" capace di assorbire azioni di trazione. Tecnicamente tale cintura può essere identificata in un cordolo tradizionale in c.a., ma anche semplici catene metalliche (bidirezionali, lo si sottolinea) possono fornire adeguati contributi, soprattutto se le murature sottostanti sono ben aggregate. Nel territorio emiliano numerose costruzioni (sia nei centri storici che nelle cascine di campagna) si presentavano, per tradizione storica, dotate di un sottotetto con funzione

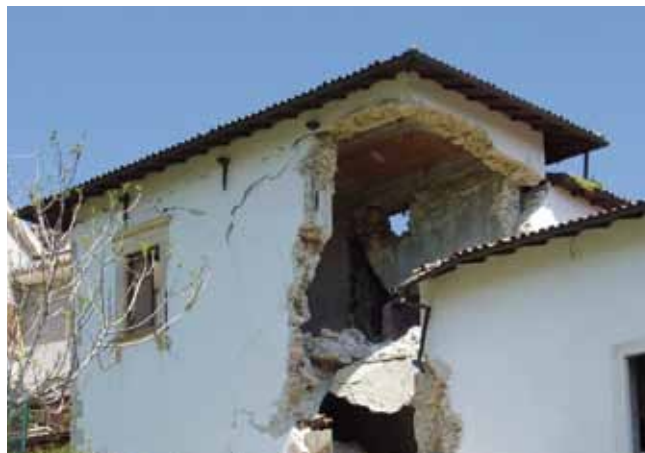
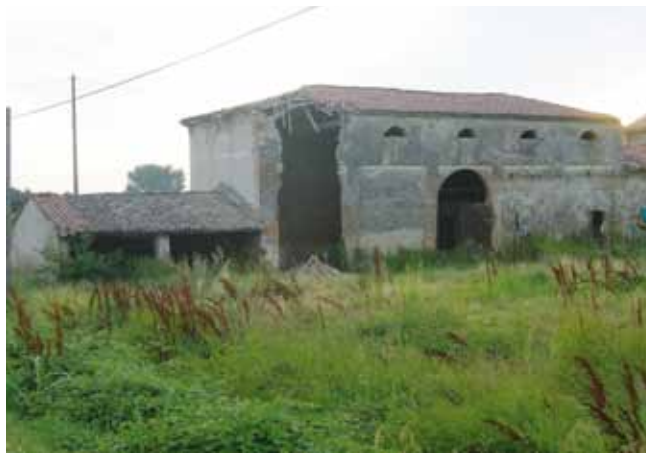
*Crolli angolari degli edifici per mancanza di cinturazioni a livelli intermedi e ammassamenti esigui delle murature ortogonali.*

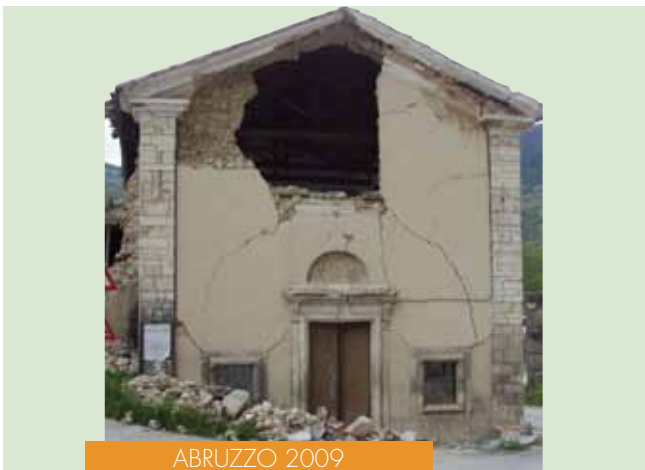
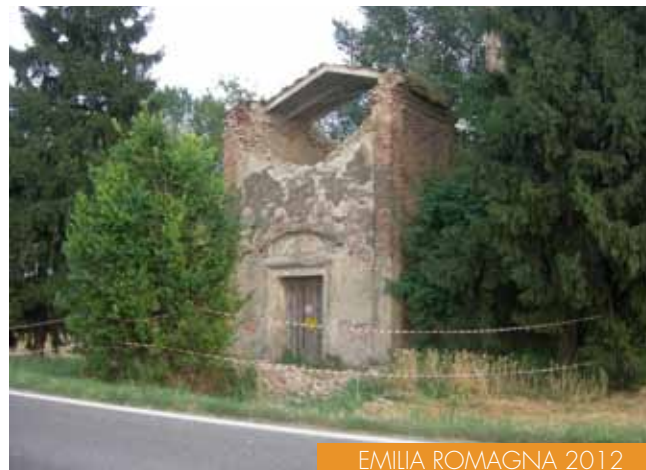
*Ribaltamento parziale di facciate.*

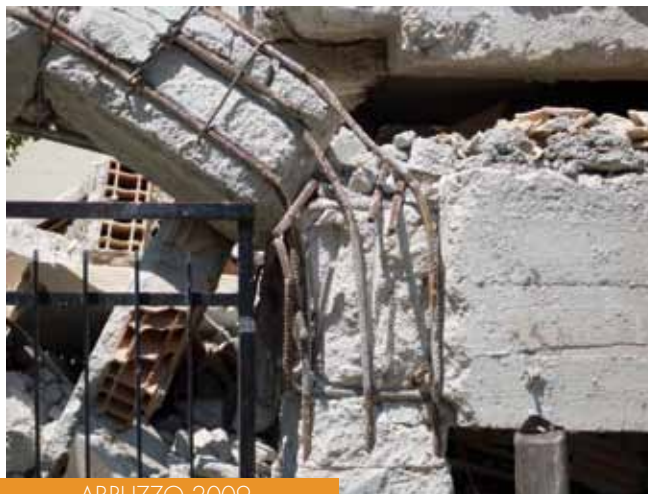
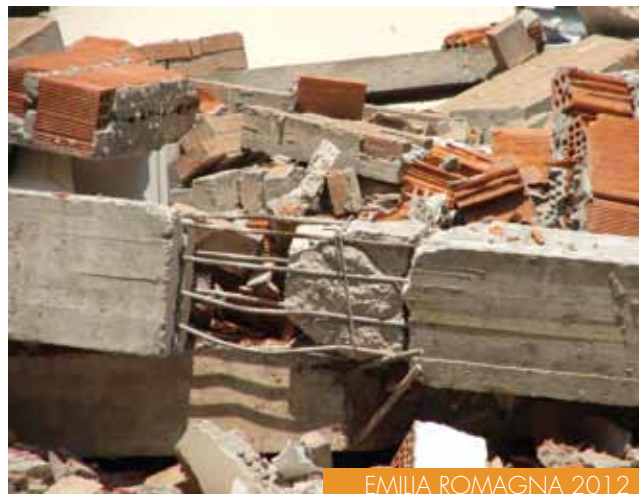
*Degrado di nodi dei pilastri in c.a.: si noti la totale insufficienza di staffe nell'intorno del nodo del telaio.*

Le strutture in calcestruzzo armato agli occhi della gente comune possono apparire più sicure rispetto agli edifici in muratura in una logica naturale di confronto tra nuovo e vecchio, ma ciò non sempre purtroppo è scontato da un punto di vista tecnico. Anche nelle strutture intelaiate è importante rispettare logiche costruttive tridimensionali, ad esempio di regolarità, simmetria (per citare due esempi) ma anche di dettaglio soprattutto nei punti critici che subiscono sollecitazioni aggiuntive in presenza di azioni orizzontali: i nodi dei pilastri. Se in casi statici l'assenza di qualche staffa in prossimità dei nodi è condizione negativa, ma ancora gestibile dalle risorse intrinseche dei materiali, in condizioni dinamiche il problema diventa esponenzialmente amplificato. Le staffe

debitamente chiuse e che opportunamente vengono concentrate in corrispondenza degli spigoli superiori ed inferiori di ciascuna asta del telaio sono elementi fondamentali in presenza di sisma, e possono fare la differenza tra una struttura che crolla, si degrada e un'altra che viceversa mantiene il perfetto stato strutturale. Si parla spesso di staffe, ma anche lo sfilamento possibile di riprese di ancoraggio troppo esigue è un tema che non va sottovalutato: le riprese di getto sono sempre punti di possibile discontinuità e vanno trattate con debita cura. Gli uncini, la piegatura a 90° delle estremità dei ferri di travi e pilastri, costano fatica ai carpentieri, ma sono piccoli accorgimenti dalle grandi risorse aggiuntive in presenza di azioni telluriche.

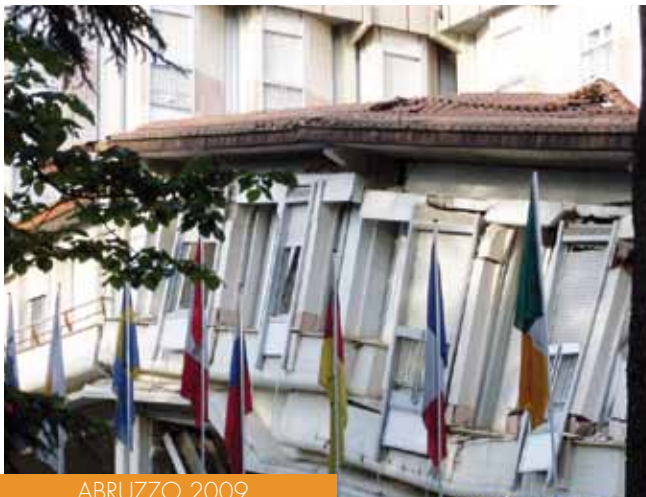
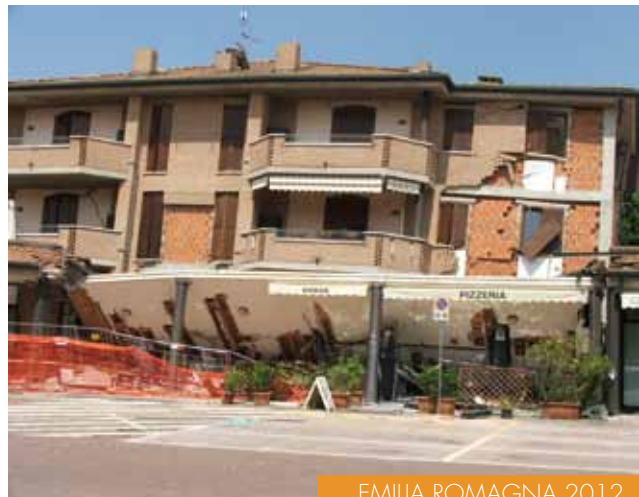
di alcune porzioni di strutture in c.a. su un fianco per rotazione a blocco intero di tutto l'edificio. Troppo spesso le imprese di costruzioni e i progettisti si affidano a una gerarchia casuale delle resistenze strutturali. I pilastri del piano terra, soprattutto in presenza di classici pilotis ma non solo, rappresentano i principali elementi strutturali che le squadre di carpenteria non possono assolutamente sottovalutare in termini di attenzione di armatura e di dettaglio. La formazione, preventiva a tutti gli altri degradi dissipativi del telaio portante dell'edificio, di cerniere plastiche in corrispondenza dei nodi dei pilastri al piano terra genera rotazioni globali dell'edificio. Edificio che poi ovviamente è completamente da demolire. I pilastri del piano terra vanno quindi armati debitamente, anche se all'apparenza il carico statico richiede pochi elementi metallici e magari di diametri esigui. Se una cerniera

*Assenza di adeguata gerarchia delle resistenze strutturali: formazione di cerniere plastiche nei pilastri del piano terra con acciacciamento al suolo tramite inopportuna rotazione rigida a blocco di tutta la costruzione.*

plastica si forma in una trave orizzontale, magari il tamponamento sottostante si lesiona, se si forma in pilastri al piano terra si ha una rotazione globale dell'edificio: il livello di danni non è paragonabile. In fase costruttiva l'attenzione alla cura dei dettagli dei pilastri del piano terra deve essere sempre forte. Il tema dei prefabbricati industriali, purtroppo evidenziato con gravissimi crolli dal sisma del 2012, ha por-

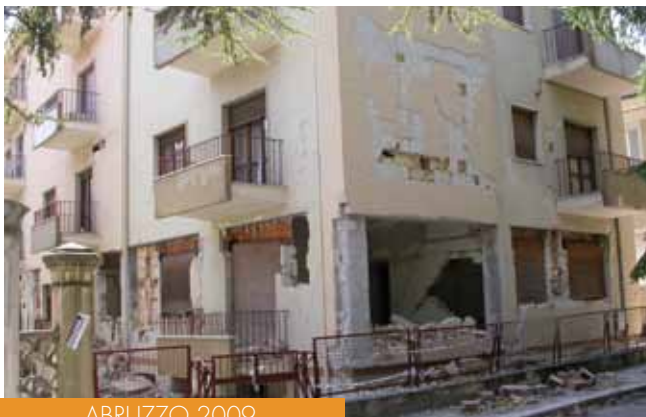
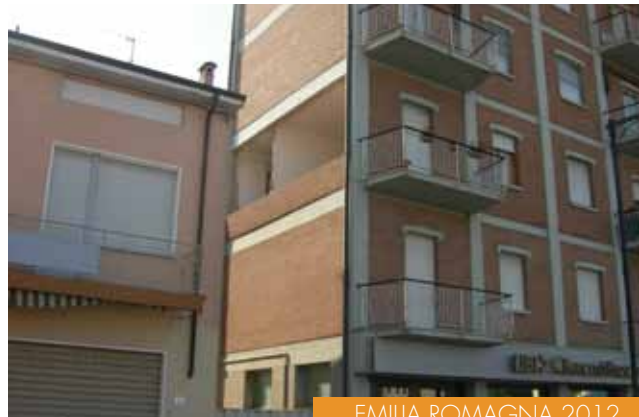
*Crollo ed espulsione dei tamponamenti di facciata ai piani bassi degli edifici.*

Durante il sisma la struttura edile deve dissipare energia e si comporta come una mensola alta che oscilla. Le oscillazioni continue delle masse, con altresì l'eventuale plasticizzazione di alcuni componenti interni secondari, permettono a una costruzione di vibrare. Più l'edificio è alto e maggiore sarà l'oscillazione ai piani superiori, mentre ai piani inferiori vi sarà maggiore accumulo di energia. Proprio

per questo vi è il paradosso che trovarsi durante un evento sismico ai piani superiori genera spavento perché tutti i mobili vengono gettati a terra dall'oscillazione; viceversa chi si trova ai piani inferiori può constatare l'improvvisa formazione di crepe notevoli nei tavolati interni e perimetrali, sino ai casi peggiori di crollo o di ribaltamento verso l'esterno delle facciate non portanti.

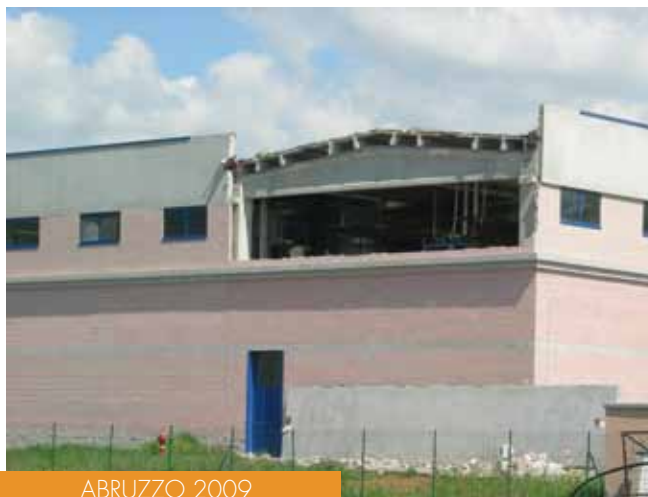
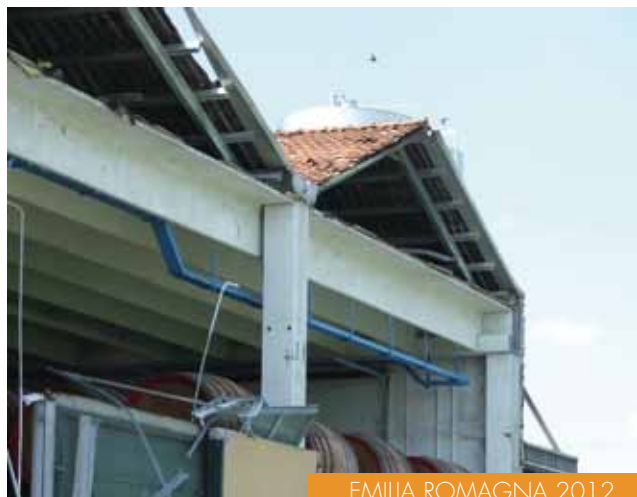
*Capannoni industriali: tipico ribaltamento di pannelli pesanti di facciata.*

In questo breve articolo si vuole viceversa attirare l'attenzione dei lettori sul più intuitivo e frequente dei danni: il ribaltamento di pannelli cementizi di facciata. I grandi piani verticali dei capannoni risultano composti il più delle volte da alti pannelli lunghi anche dieci metri e più, disposti a seconda del progetto con asse orizzontale piuttosto che verticale. Fa pensare come la connessione

con la struttura si trovi realizzata molte volte esclusivamente con un semplice esiguo fissaggio in sommità piuttosto che sui fianchi. Un'azione orizzontale causata dal sisma facilmente può scardinare detta connessione e ribaltare il componente edile di facciata, causando di fatto l'inagibilità della produzione industriale interna. Da ultimo, sempre in termini di riflessione, si evidenzia come l'azione orizzontale possa essere amplificata da alte e pesanti scaffalature laterali internamente adiacenti al pannello di facciata. L'excursus presentato, in un confronto fotografico di corrispondenza quasi assurda con gli eventi precedenti del terremoto aquilano del 2009, fa riflettere l'autore, e penso anche i lettori, su come molte consuetudini dell'edilizia siano in realtà delle debolezze strutturali anche pesanti in presenza di eventi tellurici. Occorre, da parte di tutto il comparto edile, un cambio di mentalità. ■

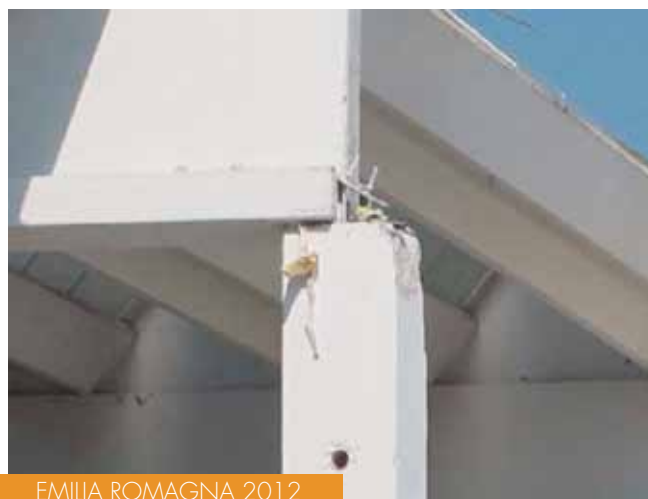
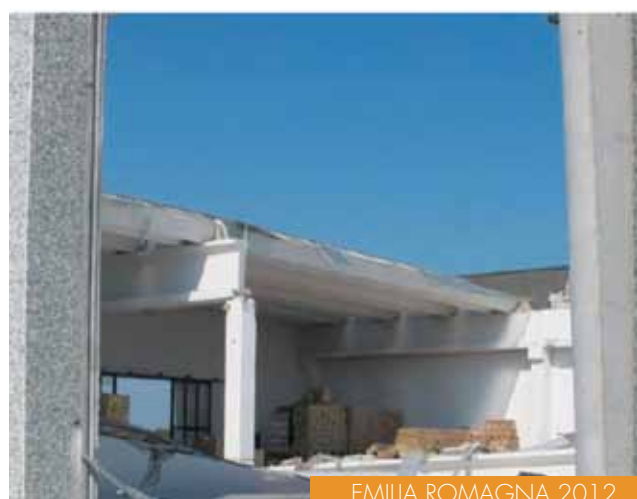
*Perdita di appoggio della trave per rottura connessione in un edificio con trave principale trasversale*

Il tema dei prefabbricati industriali, purtroppo evidenziato con gravissimi crolli dal sisma del 2012, ha portato alla luce aspetti di consuetudini costruttive troppo svincolati da qualsiasi logica di comportamento debitamente scatolare d'insieme (pensando che il solo attrito potesse essere sufficiente elemento di progettazione). In presenza di tante tipologie edilizie di realizzazione sui capannoni industriali si sono riscontrati elevati problemi di tenuta globale piuttosto che di dettaglio su pilastri, travi o tegoli.
