STRUTTURE SISMICA

Dopo il terremoto: le verifiche tecniche

Giacomo Cusmano

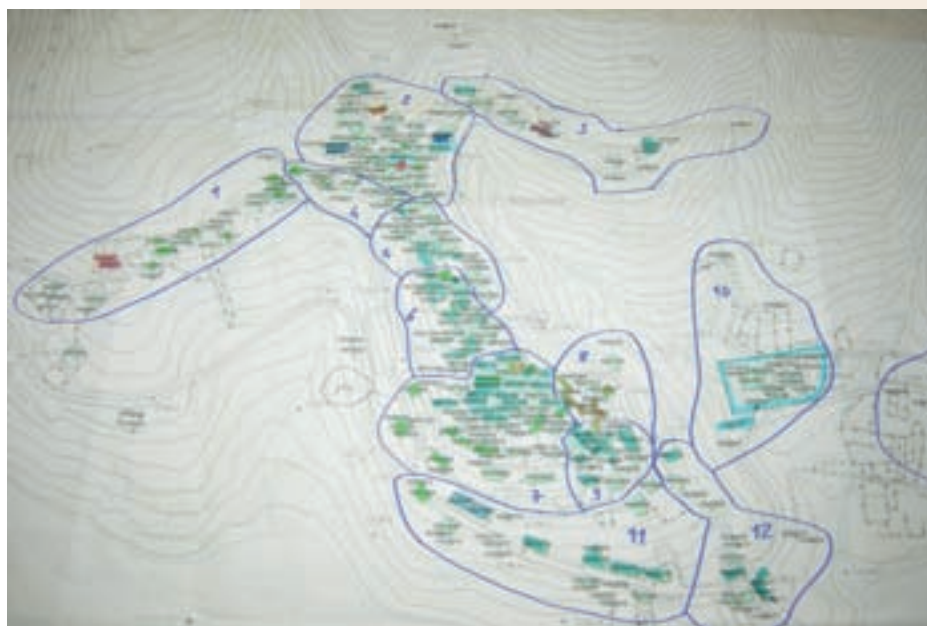
Suddivisione dell'area geografica colpita dal sisma in aree di competenza regionali e per squadre di tecnici verificatori.

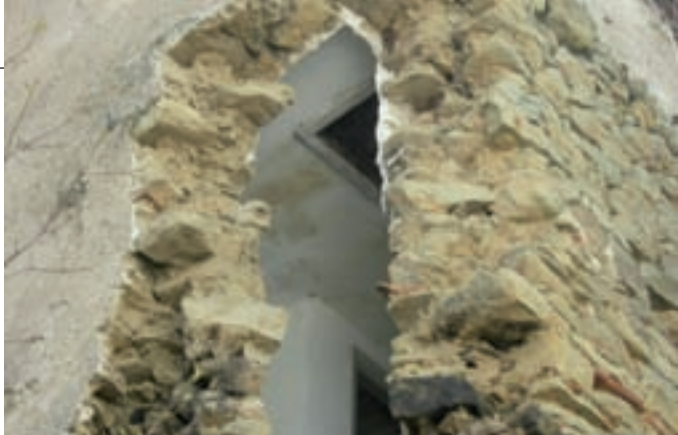
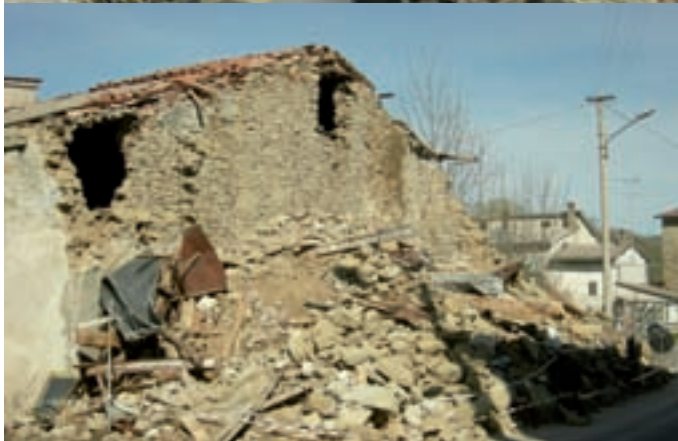
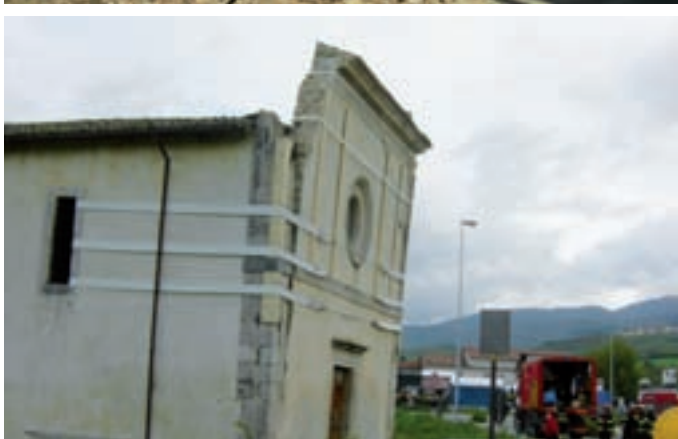
- *Sbriciolamento degli edifici*: il sisma genera azioni repentine di oscillazione in tutte le direzioni, creando accelerazioni improvvise che si traducono in forze elevate tanto maggiore è la massa dei componenti.

La presenza di murature composte da materiali misti quali pietre, mattoni disposti quasi a secco con poca malta o legante di bassa qualità, comporta il facile disgregamento del setto murario in presenza di una forte vibrazione. I componenti della muratura devono essere ben legati tra di loro; non basta adottare un materiale altamente resistente a compressione per fornire garanzie, la muratura è un insieme di malta e mattoni e solo il loro corretto abbinamento preserva da dissesti rilevanti.

Edifici danneggiati per sbriciolamento della muratura.

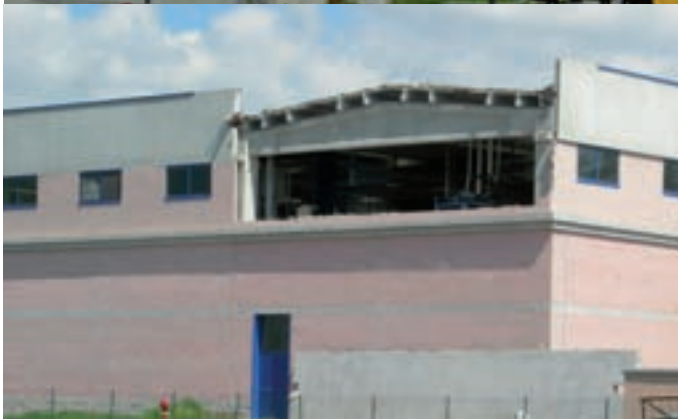
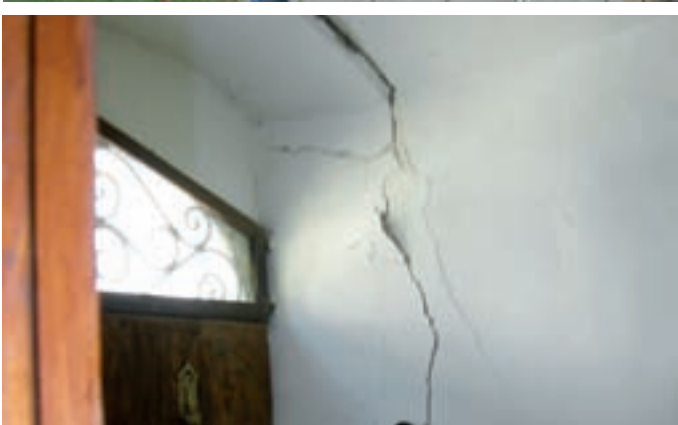
- *Apertura a "carciofo" delle facciate*: la presenza di una muratura ben consistente è condizione necessaria, ma non sufficiente per ottenere un edificio antisismico. Facciate e impalcati orizzontali devono essere ben collegati tra di loro, così come medesimo discorso va fatto per setti murari ortogonali e spigoli di edifici. Il terremoto dell'Abruzzo ha generato il distacco di numerose facciate con formazione di fessure verticali e, nei casi peggiori, un vero e proprio ribaltamento verso terra delle facciate.

Le murature ortogonali devono avere mattoni o pietre sfalsate incrociate e non devono essere semplicemente giustapposti una a fianco dell'altra.

Apertura a "carciofo" degli edifici con distacco delle facciate.

Lesione interna all'abitato, tipico segnale del distacco della facciata dal resto dell'edificio.

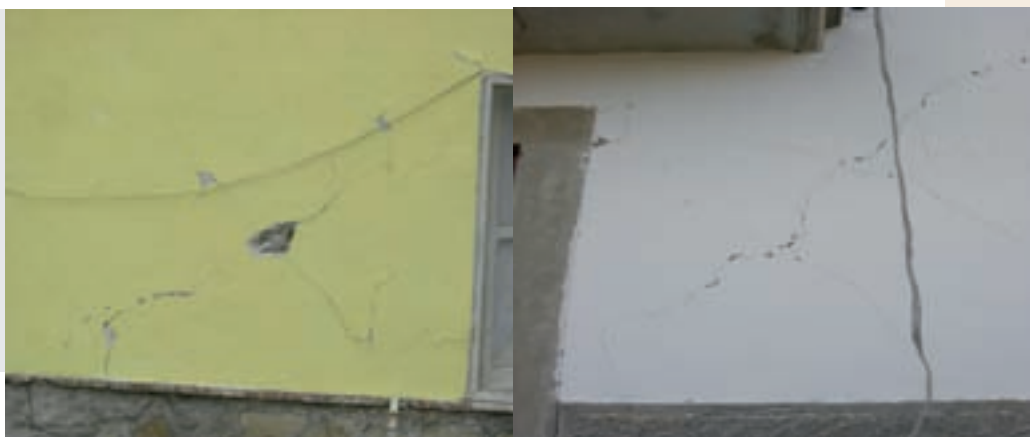
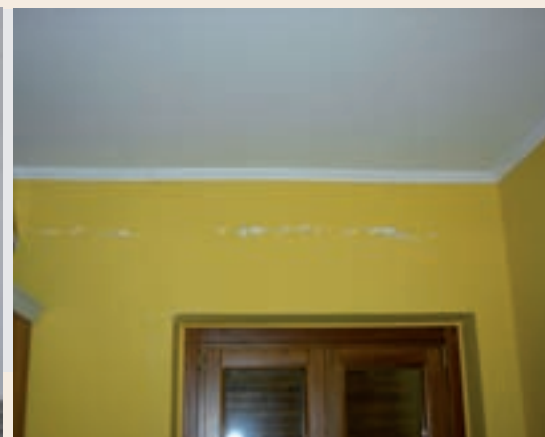
Tipiche lesioni a X sulle murature causate dal sisma e, a destra, lesione orizzontale a 30 cm dal soffitto causata dallo scorrimento relativo tra trave fuori spessore in c.a. e tamponamento.

l'edificio dipende dalla loro collocazione. Segni a X tra le finestre di murature portanti sono quelli più temibili, perché lasciano la parte portante disgiunta, mentre più innocue (da un punto di vista strutturale e non estetico) sono quelle sotto le finestre. Lesioni a X nei tamponamenti spaventano "l'utente non tecnico" ma ai fini di stabilità edile sono innocue.

• **Lesioni a X come cicatrici:** l'azione di un sisma, come già detto, è bidirezionale e può essere sia verticale che orizzontale. In generale un edificio può subire sollecitazioni laterali e cedimenti differenziati del terreno che creano azioni interne di trazione dovute ad azioni flettenti sui setti murari.

Dato che la muratura resiste poco a trazione è facilmente frequente post sisma riscontrare lesioni inclinate a 45°, sinonimo di cedimento con rotazione verso il basso.

La bidirezionalità del sisma comporta l'immediato scambio di zone compresse con zone tese e quindi la formazione di un'analoga fessura a 45° nell'altra direzione. Nel complesso la conseguenza finale dell'evento tellurico è il manifestarsi di lesioni prevalentemente per l'appunto a X. La pericolosità di tali cicatrici sul-

• **Lesioni orizzontali sui tamponamenti interni:** molte abitazioni abruzzesi con telaio in c.a. vengono dichiarate agibili nonostante delle fessure orizzontali sui tamponamenti a circa 30 cm dal soffitto. Perché? Facendo delle semplici battiture con martello ci si accorge che in presenza di travi fuori spessore il sisma genera uno scorrimento relativo tra trave e tamponamenti, in quanto hanno masse e inerzie differenti.

Ne consegue che tali lesioni sono solo un innocuo movimento differenziato, ma strutturalmente la casa è perfetta nonostante il danno estetico interno.

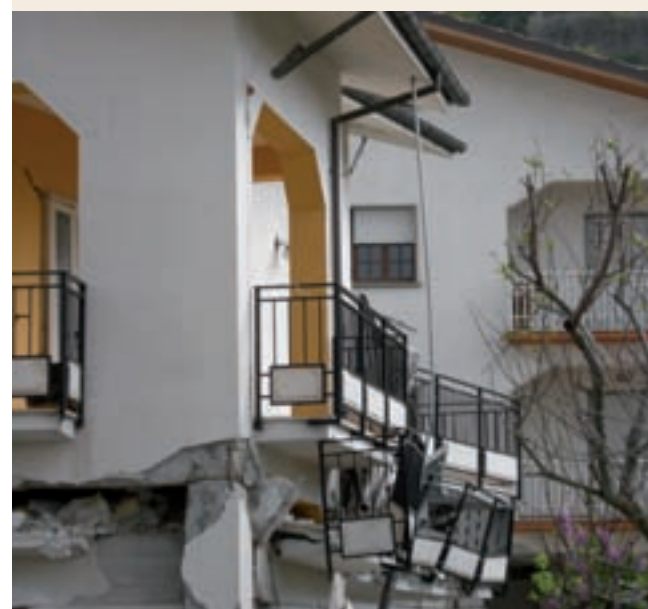
Rottura della costruzione con espulsione esterna dei pilastri in c.a. e completo schiacciamento del piano primo da parte dei piani sovrastanti; l'esecuzione del nodo pilastro-trave è completamente inadeguata.

• **Rotture del nodo dei pilastri:** usualmente i pilastri verticali di una casa vengono considerati come strutture semplicemente compresse; il sisma, se l'immobile non possiede setti di controvento, genera azioni orizzontali che, su un telaio in c.a. incastrato alla base genera azioni interne sui pilastri di momento e soprattutto forte taglio sui pilastri. In tale ottica se il pilastro non possiede adeguate staffe a passo ristretto sul nodo e riprese adeguate per la continuità dell'armatura, può avvenire la rottura del nodo di incastro con ribaltamento del pilastro.

Uno degli attuali macabri simboli del dramma del terremoto di l'Aquila è per l'appunto una villetta a due piani dove il piano primo è stato completamente schiacciato dal piano secondo causa

rottura dei nodi dei pilastri con staffe praticamente inesistenti e riprese di armature minimali. I pilastri del piano primo sono stati espulsi completamente verso l'esterno e casualmente, i piani superiori sono atterrati perfettamente sull'impalcato di calpestio del piano primo. Certe negligenze di esecuzione mettono i bri-

vidi solo a pensarci e si spera che l'esempio negativo possa servire come monito per porre maggiori attenzioni sui nodi dei pilastri ad un numero elevato di imprese.

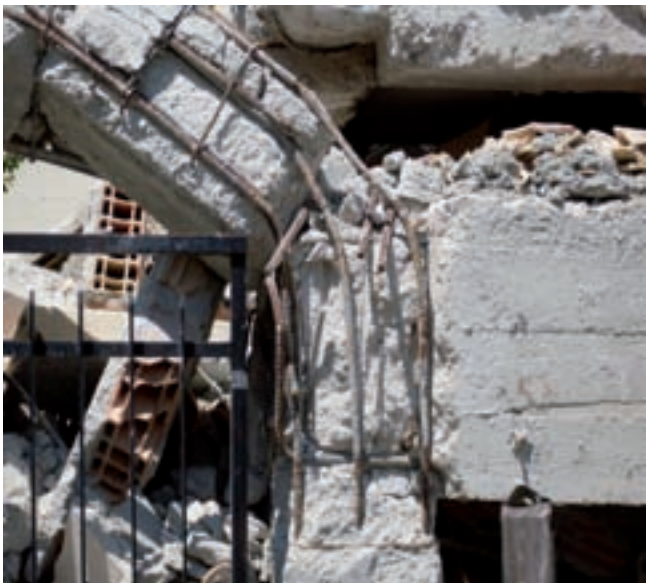
Effetto di cerniera plastica su un pilastro.

- **Formazione di cerniere plastiche nei pilastri:** in strutture in calcestruzzo armato il nodo trave-pilastro è sempre un punto critico che se non armato in maniera adeguata subisce azioni elevate con plasticizzazione dell'acciaio e deformazione delle strutture come se si avesse la presenza di vere e proprie cerniere. Se la struttura è iperstatica tale aspetto singolare non genera problemi all'edificio, ma se tutti i pilastri (tipici quelli al piano terra che sono i più sollecitati) non sono armati per sollecitazioni di taglio e flessione si instaura un collasso della struttura dell'intero edificio che si accascia a terra rimanendo un blocco unico. Da un punto di vista fisico è come immaginare un tavolo a cui si piegano le gambe. La normativa antisismica vigente impone prescrizioni specifiche per detti punti critici proprio sulla base di tali esempi negativi di cattiva progettazione o realizzazione comparsi in più eventi sismici.

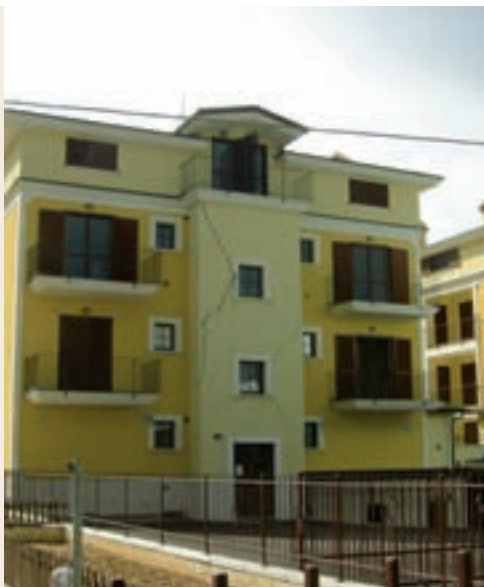
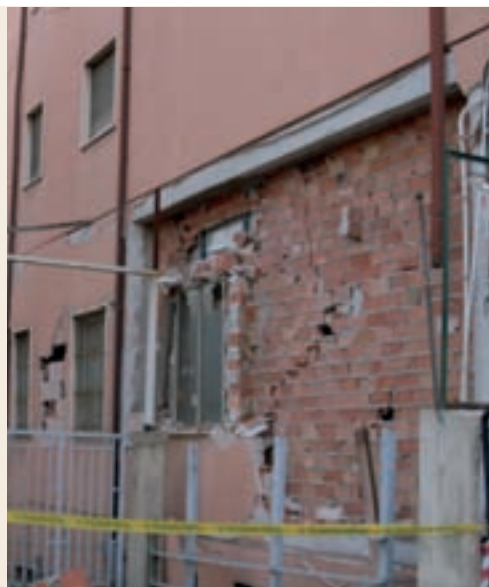
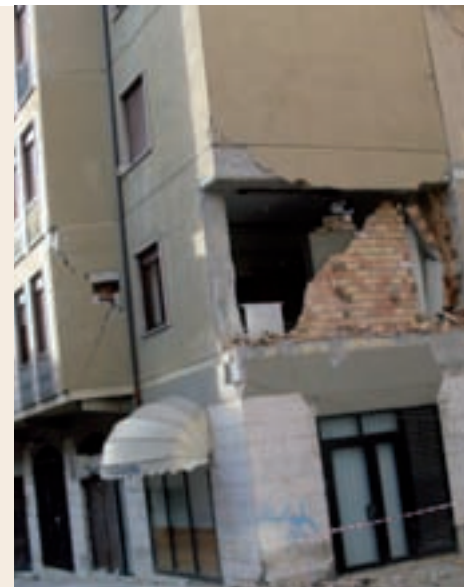
Da sinistra: rottura del vano scala posto su un fianco dell'edificio anziché in zona centrale e, nelle due foto al centro e a destra, scoppio dei tamponamenti murari ai piani bassi di edifici con struttura in c.a.

- **Lo scoppio dei tamponamenti ai piani bassi:** il terremoto trasmette energia che la struttura edile deve dissipare in qualche modo. Immaginando l'edificio pluripiano come una mensola incastrata alla base l'assorbimento dell'energia può avvenire con oscillazioni continue delle masse o con plasticizzazione di alcuni appositi componenti. L'evento sismico dell'Aquila ha ancora una volta messo in luce come il diverso comportamento tra struttura in c.a. e tamponamenti in mattoni forati può comportare lo scoppio di quest'ultimi a causa della diversa rigidità. Interessante è osservare il fatto che a rompersi sono spesso solo i tamponamenti dei piani bassi e non quelli dei piani alti.

Ciò fa capire come in alto vi sia maggiore oscillazione di mobili e pareti (ovvero maggiore spavento per gli utenti) ma ai piani bassi la concentrazione della rigidità strutturale comporta il trasferimento di tanta energia ai tavolati che scoppiano (con pericoli maggiori per gli utenti). I casi presentati, sia descrittivi che fotografici qui illustrati in maniera sommaria e soltanto indicativa (quindi senza alcuna pretesa di fornire certe risposte e sentenze a periti e proprietari degli immobili fotografati), troveranno risposte più adeguate a fronte di analisi scientifiche sulle singole strutture cedute. Non ci si vuole certo sostituire al giudizio di chi minuziosamente andrà ad approfondire ogni singolo caso. Ciò nonostante è bene che le imprese di costruzioni di tutta Italia riflettano sull'impostazione corretta da applicare nel proprio lavoro, affinché i prossimi eventi tellurici non si trasformino in eventi devastanti. Ognuno, nel suo piccolo, può fornire un valido contributo positivo. ■

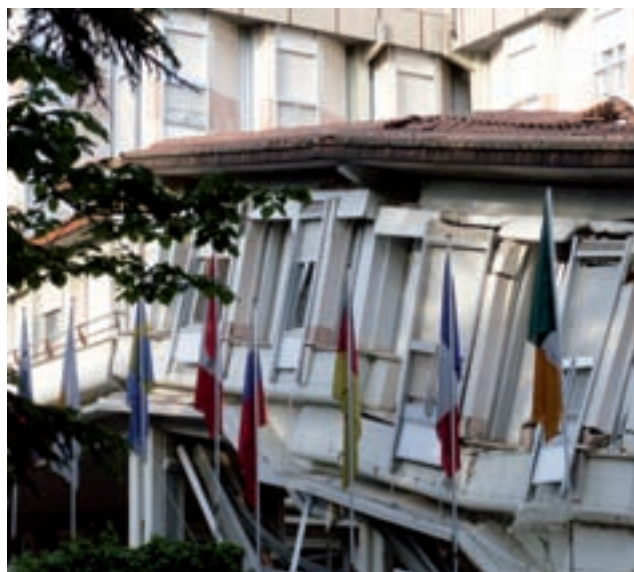
Edificio adagiato su un fianco a causa verosimilmente della formazione di cerniere plastiche nei pilastri in c.a. del piano terra.
