UMIDITÀ STRUTTURE INTERRATE

# Infiltrazioni

## ed errori di cantiere

**Sempre più spesso, in interventi di ristrutturazione o di nuova costruzione, vi è la necessità di realizzare nuovi spazi sotterranei per box, cantine, depositi, ma anche sale conferenze, cinema, taverne. Più volte, purtroppo, a pochi anni di distanza ci si ritrova con problemi di infiltrazioni d'acqua, macchie sugli intonaci, ambienti umidi. Perché? E come prevenirli?**

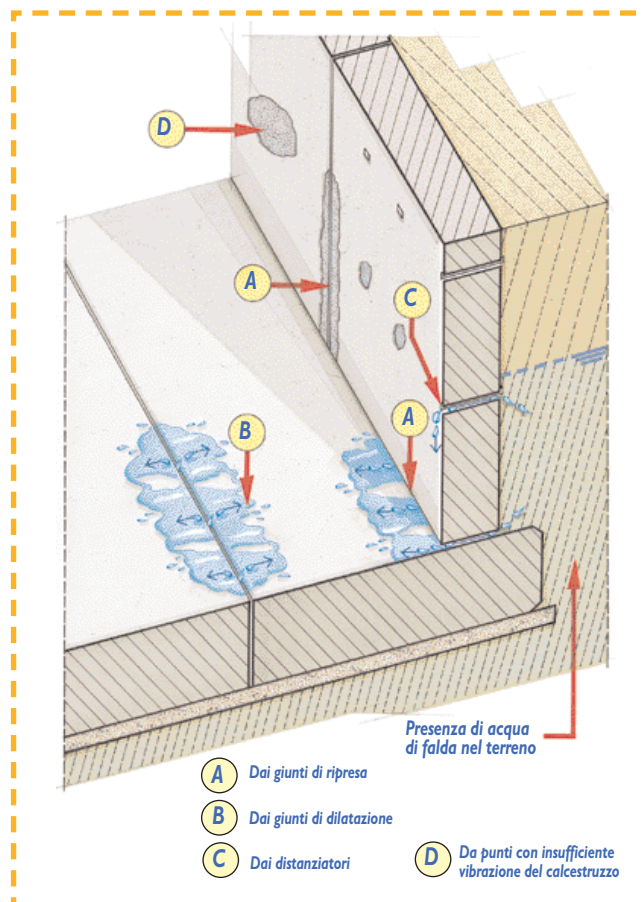
Nel disegno a lato: possibili infiltrazioni da pareti-fondazioni in presenza di acqua di falda.

Nella foto a sinistra, ingresso d'acqua da un punto di raccordo tra due pareti laterali.

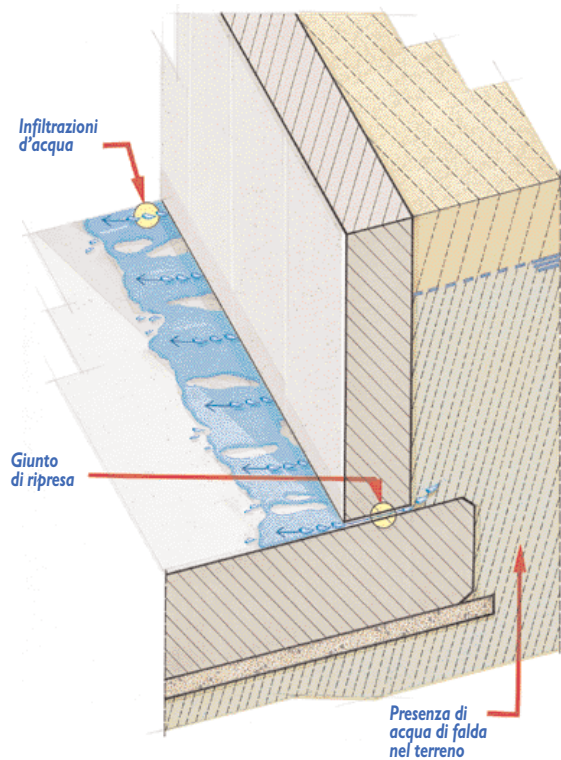
Nel disegno a lato: ingresso d'acqua dal giunto di ripresa "parete-soletta".  
Nella foto sotto: degrado dell'intonaco di una parete controterra secondo una chiara linea orizzontale (giunto di ripresa) per lento ma costante richiamo di acqua.

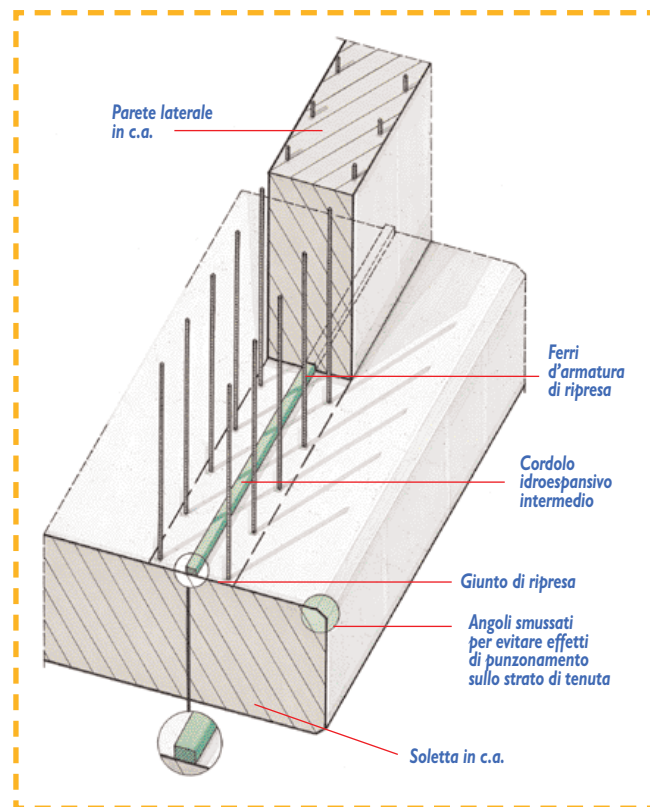
Nel disegno a destra, una possibile soluzione: la messa in opera di un cordolo idroespansivo intermedio.

- cordoli waterstop: tra le armature della prima ripresa si posiziona, all'incirca nel mezzo, un apposito nastro composto di materiale idroespansivo. Se dalla microfessura del giunto tende a filtrare acqua il cordolo si espande e sigilla automaticamente la teorica via di ingresso dell'acqua;
- bandelle plastiche corrugate: a cavallo tra un getto e il successivo si posiziona, durante il primo getto, un apposito profilo dotato di dentelli che si legano al calcestruzzo fresco del primo getto da un lato e successivamente al calcestruzzo del secondo getto, realizzando la continuità che altrimenti manca;
- giunti iniettabili con resine: nella zona di ripresa si posizionano appositi elementi plastici elastici espansibili collegati a dei canali di iniezione. Allorché le due porzioni di calcestruzzo sono maturate e si è formata la naturale fessura di ritiro, si inietta nel giunto interme-

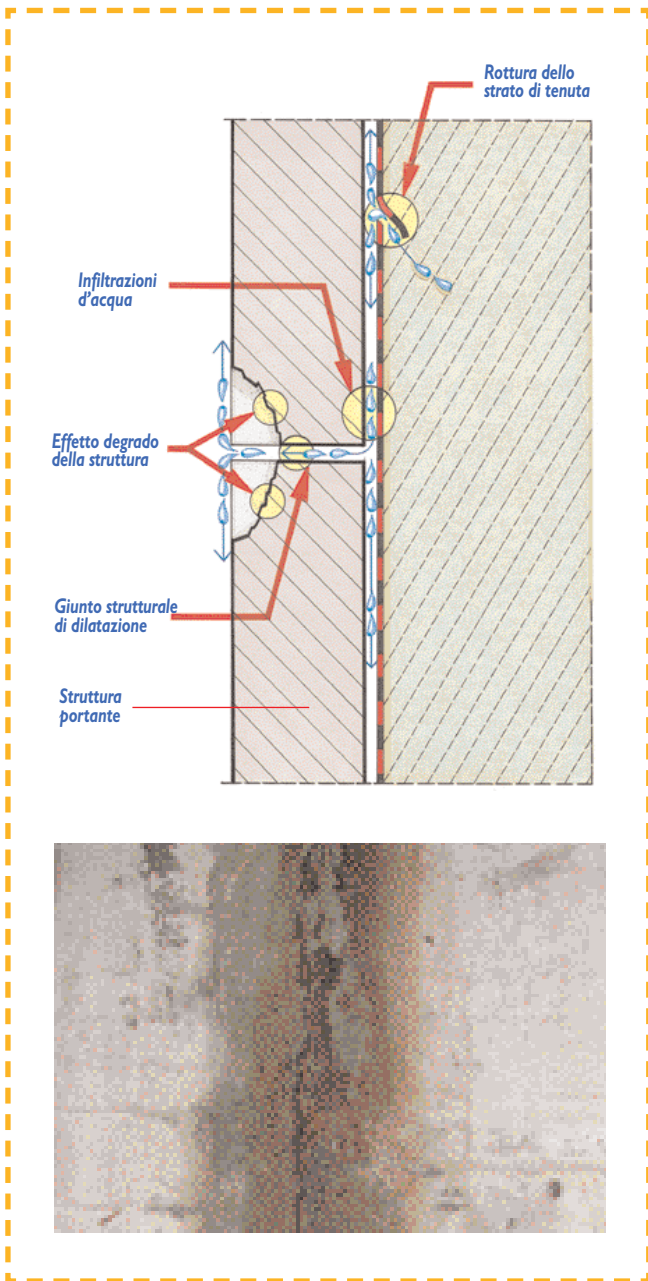
Nel disegno a sinistra: infiltrazione da un giunto di dilatazione e nella foto in basso, infiltrazione d'acqua da un giunto strutturale interrato a non perfetta tenuta.

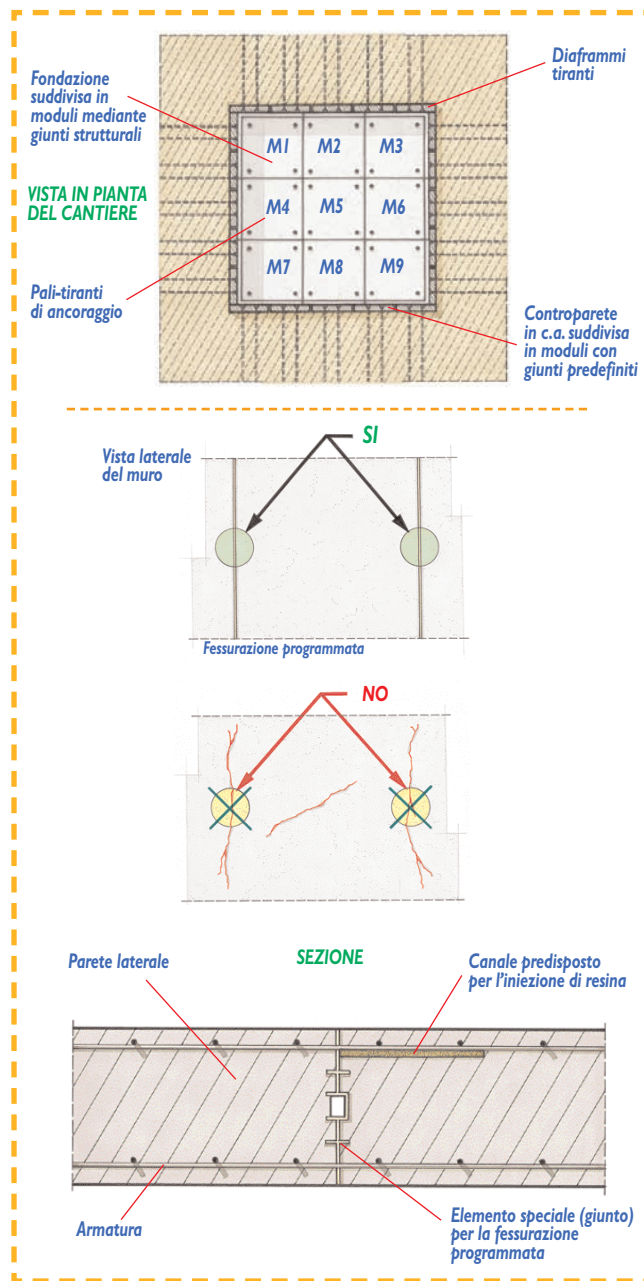
Nei disegni a lato: esempio di suddivisione di una struttura interrata con giunti di fessurazione programmata di tipo iniettabile con resine.

tinuità le armature, ma interrompendo il calcestruzzo con appositi giunti iniettabili con resine o con cordoli idroespansivi. Dato che la superficie è già fessurata non si hanno successive sorprese di ritiro del calcestruzzo, e qualsiasi movimento accidentale delle strutture è assorbibile agilmente da detti giunti programmati, comunque impermeabili grazie al prodotto intermedio posto in cantiere in via preventiva.

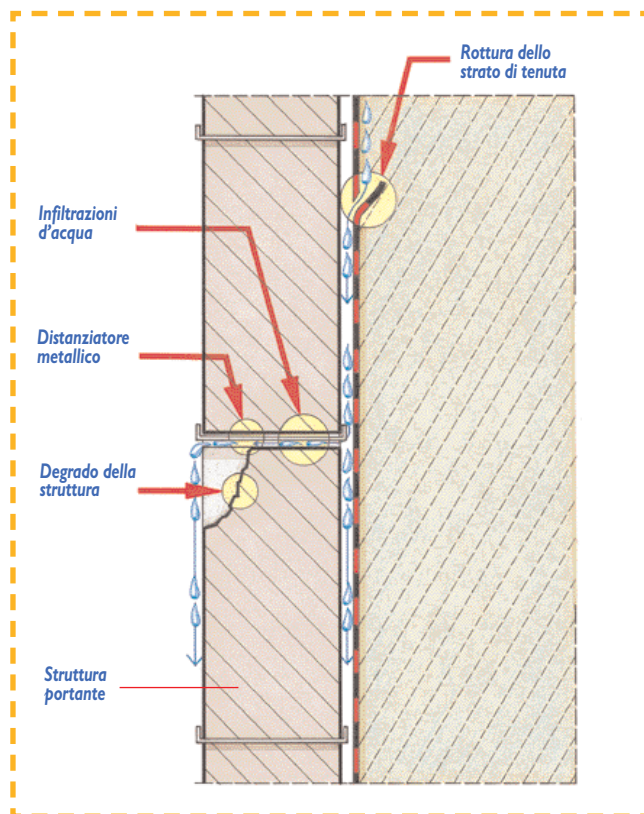
Nel disegno a lato:  
infiltrazione  
da distanziatori metallici.

nel tempo si assiste al fastidioso percolamento di ruggine dai distanziali metallici, con degrado visivo ingente. Per ovviare al problema, non potendo eliminare i distanziali, indipendentemente dal tipo di guaina impermeabile esterna, è sempre operazione favorevole il taglio della testa sporgente esterna di ciascun distanziatore e il suo ricoprimento locale, sempre sul lato esterno, mediante rinzaffo con malta osmotica ovvero a bassa permeabilità. Tale intervento precauzionale fa la differenza tra un'opera realizzata in qualità e una svolta con superficialità esecutiva.

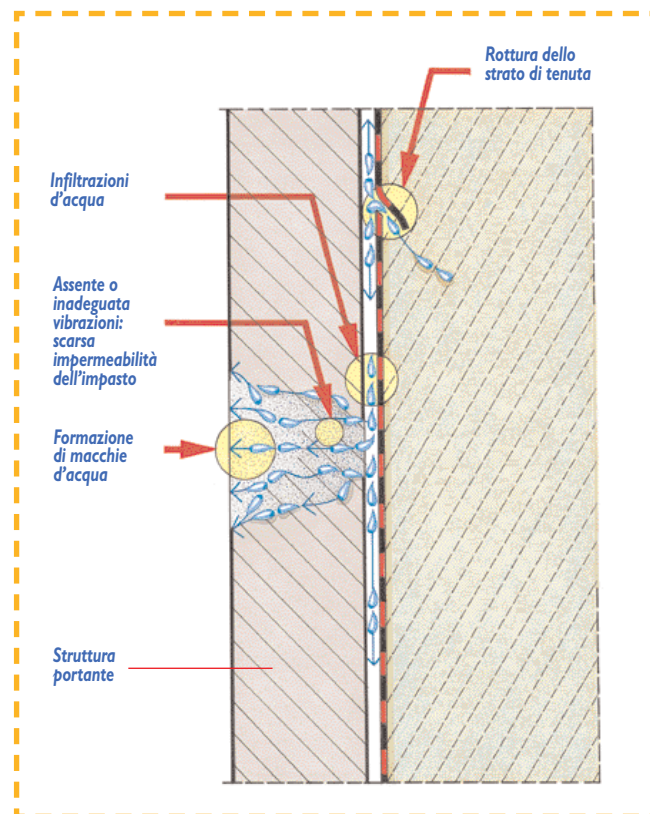
Nel disegno a destra:  
infiltrazione da un punto  
ad alta permeabilità,  
causa insufficiente  
vibrazione del cls.

struzzo! In caso contrario permangono nella parete delle zone con bolle d'aria che possono localmente ridurre drasticamente la capacità impermeabile dell'impasto. In caso di assente o cattiva vibrazione del calcestruzzo il rischio è di assistere alla formazione di vere e proprie zone con macchie d'acqua chiaramente visibili. Le squadre tecniche di carpenteria devono essere sempre richiamate all'ordine su tale condizione di criticità tecnica, che come si è visto non è solo strutturale, bensì anche tecnologica. Il capo cantiere e il direttore dei lavori devono seguire le operazioni di getto e controllare le squadre. Altresì è assolutamente da verificare, in via preventiva a progetto e in opera con il progettista strutturale, che non vi siano delle zone con forte concentrazione di armatura con mutua distanza dei ferri inferiore a 5 cm, misura che è all'incirca la minima necessaria per far passare il vibratore.

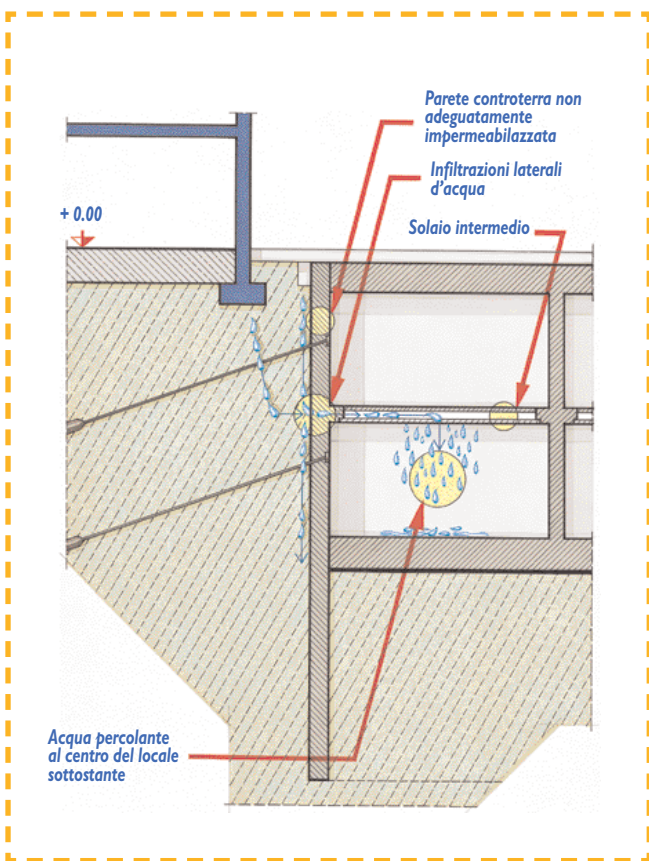
Nel disegno a sinistra: gocciolamento di acqua da un solaio intermedio presente negli alleggerimenti delle predalles.

re tale acqua. Purtroppo, se la parete laterale controterra non è ben impermeabilizzata, il punto di contatto tra solaio orizzontale e chiusura verticale può diventare una zona di richiamo (come una spugna) dell'acqua esterna. Tale problema è amplificato dal fatto che spesso molte costruzioni interrate possiedono impalcati in predalles con alleggerimenti. Se dunque dell'acqua riesce a penetrare dal bordo del solaio non è detto che l'infiltrazione si manifesti proprio nell'angolo, perché il cemento delle predalles ha una buona tenuta. Si ha così il paradosso che l'acqua si incanala nella zona degli alleggerimenti, viaggia nel solaio e solo dai punti di giunto tra una predalle e la successiva, oppure in zone di irregolare costruzione, incominci a percolare nel piano sottostante; a questo punto, però, dal centro del locale! Se per diverse ragioni non si decide di realizzare lo

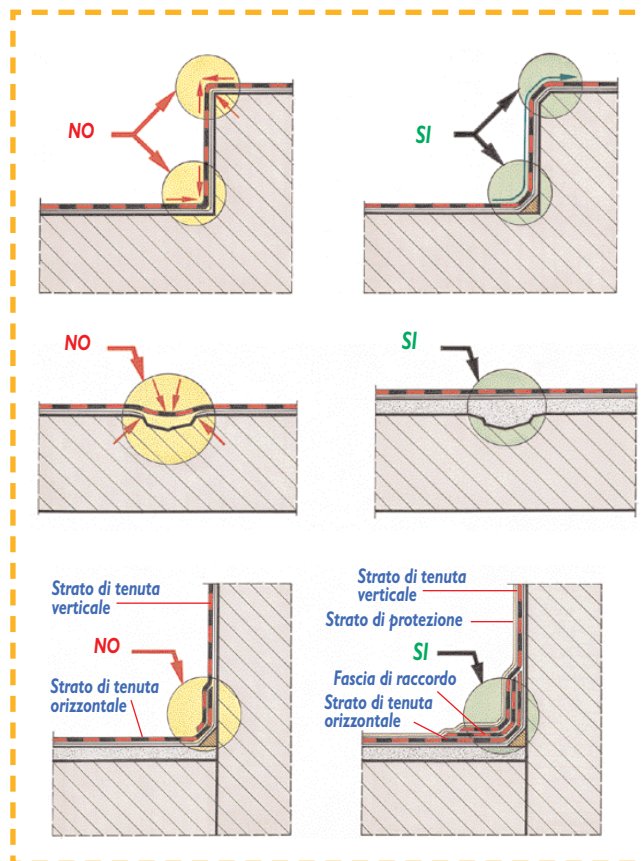
Nei disegni a lato: punti critici e accorgimenti di cantiere per evitare lacerazioni del manto impermeabile.

strato di tenuta impermeabile esterno totalmente coprente l'intero perimetro, una soluzione locale di impermeabilizzazione andrebbe sempre prevista dove vi è l'appoggio del solaio, per evitare appunto "l'effetto spugna". In alternativa sarebbe opportuno predisporre sempre nel solaio dei piccoli fori a passo costante lungo il perimetro, così da essere sicuri che se dell'acqua entra questa non si diffonda in punti centrali casuali dell'edificio, creando danni imprevedibili. Una canalina di raccolta lungo il bordo, per completare la sicurezza, può essere predisposta al fine di limitare i danni.

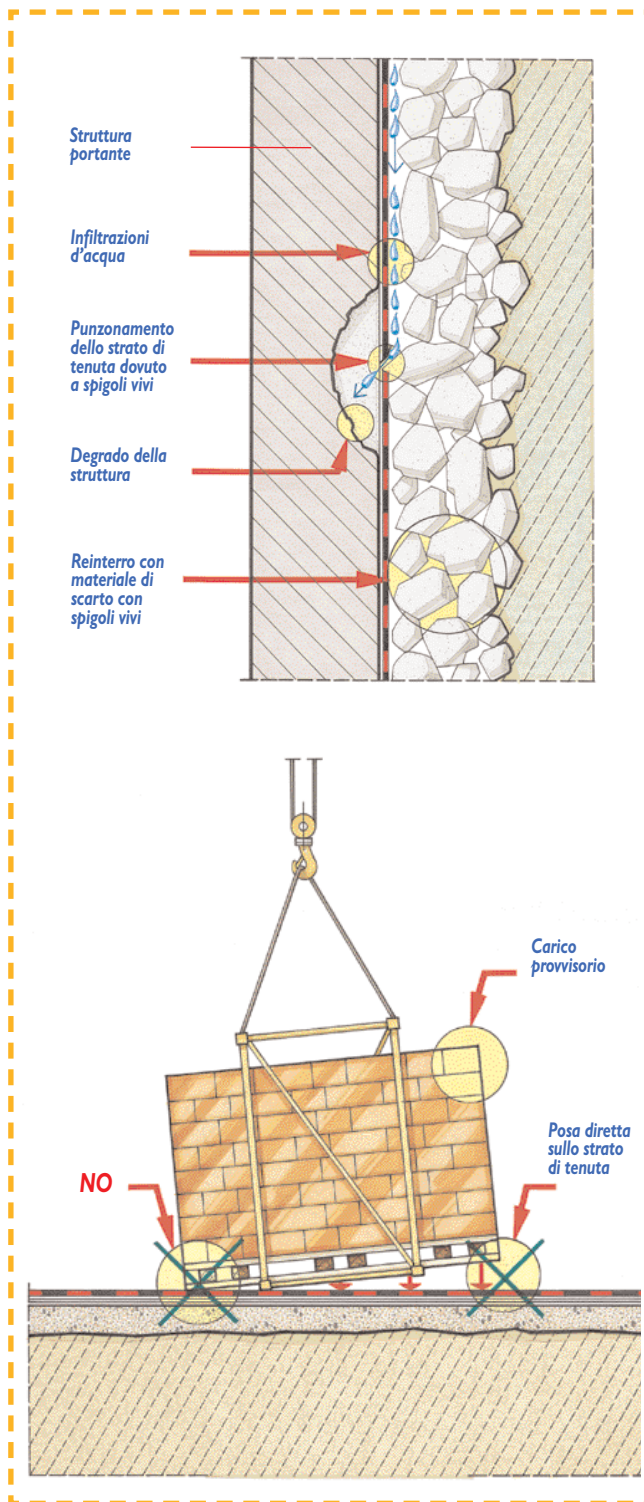
Nel disegno a lato:  
errori di cantiere:  
reintegro con materiale  
spigoloso.  
Nel disegno sotto:  
posa accidentale di bancali  
pesanti rigidi sul manto.

re prima sempre verificata, ovvero devono essere eliminati irregolarità con eccessive rugosità, dossi o vuoti, spigoli vivi a 90°. Altresì è sempre opportuno, subito dopo la posa, posare uno strato protettivo quale tessuto non tessuto o apposito prodotto commerciale atto a proteggere lo strato di tenuta dal successivo reintro o posa di contropareti in calcestruzzo;

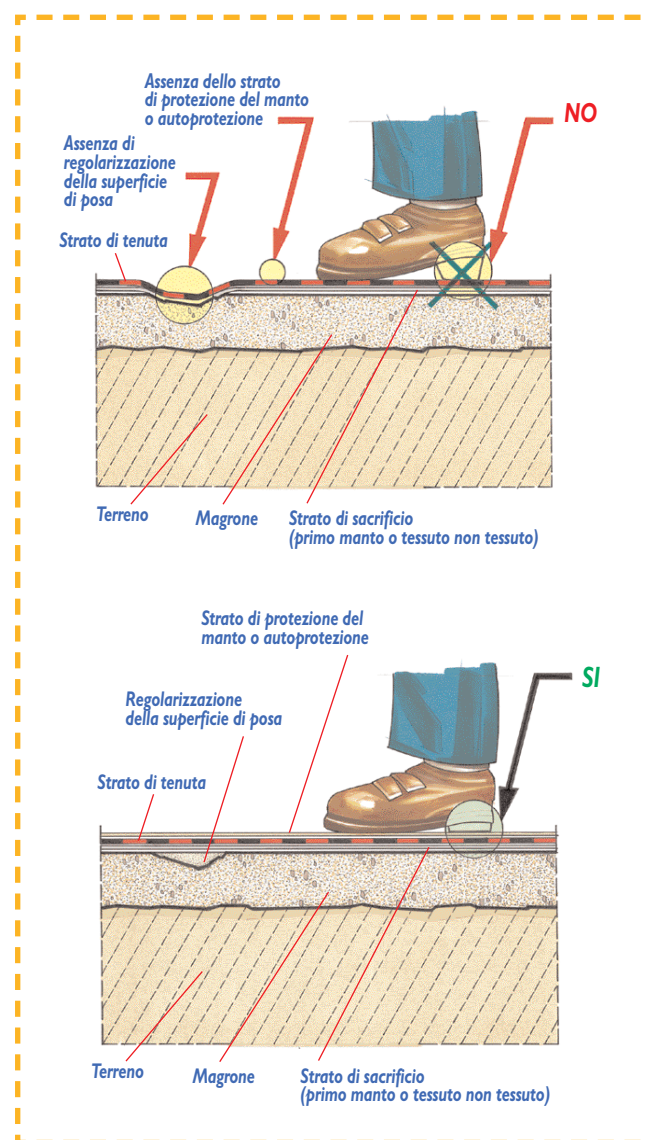
Nei disegni a destra:  
attenzione alle calzature  
quando si cammina  
sull'impermeabilizzazione.

• **sollecitazioni da attività di cantiere:** dal completamento della posa al ricoprimento definitivo possono passare anche diversi giorni, in cui squadre di operai con più o meno cautela camminano sul manto o con esso interagiscono. Sull'impermeabilizzazione non bisogna camminare con tacchi che possono punzonare lo strato, così come bisogna sempre ricordarsi che qualsiasi carico provvisorio – ad esempio un bancale – non deve essere posato direttamente sul manto, ma vanno predisposte delle zone di appoggio controllate tecnicamente. Infine, i reinterri non devono essere eseguiti con scarti di cantiere a ridosso del manto, perché con spigoli vivi si può tagliare lo strato di tenuta. Come si è visto, quando si costruiscono spazi interrati attenzioni progettuali e accorgimenti di cantiere possono fare la differenza. La tenuta all'acqua va progettata e controllata in opera, non può essere solo una mera applicazione di un prodotto commerciale che, per quanto valido, da solo può non bastare. ■
