Il legno non finisce mai di morire... A differenza di altri materiali va osservato, studiato, interpretato. Una struttura in legno massello non si calcola, si analizza. I numeri riportati nei Manuali non sempre sono sufficienti alle verifiche statiche. Tanto più se si interviene su strutture antiche. Occorre svolgere verifiche, capire le fessure, misurare l'umidità.

TRAVI IN LEGNO A GIUDIZIO

Giacomo Cusmano

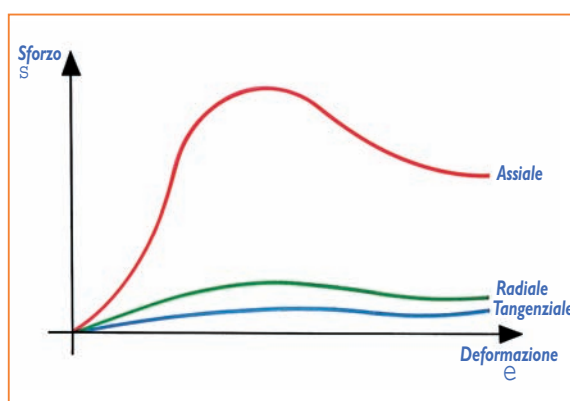
A lato, confronto tra resistenze in direzione assiale e tangenziale/radiale; il rapporto è 10:1.

Il legno è in primo luogo un materiale anisotropo, che resiste bene a schiacciamento in direzione assiale (ossia parallelamente alle fibre, schiacciando gli anelli), ma poco in direzione radiale o tangenziale (le fibre, concettualmente, tendono ad aprirsi allontanandosi e la deformazione del provino aumenta progressivamente in maniera repentina). Il rapporto di resistenza, facendo un confronto per capire, è circa 10:1.

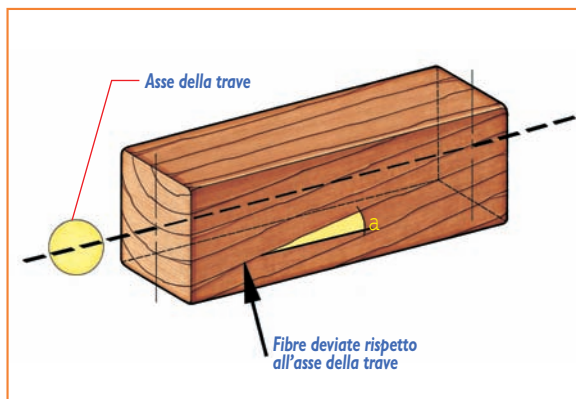
Attenzione alla deviazione delle fibre se non c'è cuore.

meno esperto è in grado di osservare delle "striature" inclinate anziché orizzontali. Se si riflette con attenzione a tale fatto ci si accorge che deviazione delle fibre significa, in termini meccanici, la presenza di azioni di compressione che non agiscono più nella direzione assiale semplice, bensì in una direzione mista assiale/tangenziale. Ne consegue un aspetto importante: un legno con fibre deviate può avere una resistenza notevolmente ridotta rispetto a quella di un legno con fibre dritte. Altresì la resistenza dello stesso diminuisce in maniera esponenziale all'aumentare del grado di inclinazione.

Verifiche sperimentali hanno dimostrato che con inclinazioni di soli 10° la resistenza diminuisce del 13% circa e che con inclinazioni di 20° la resistenza diminuisce quasi del 50%.

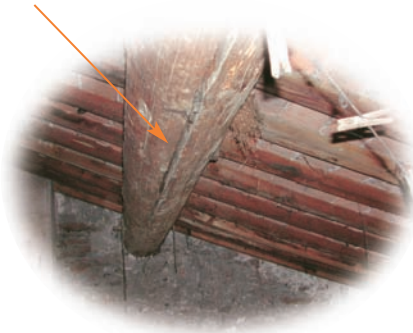
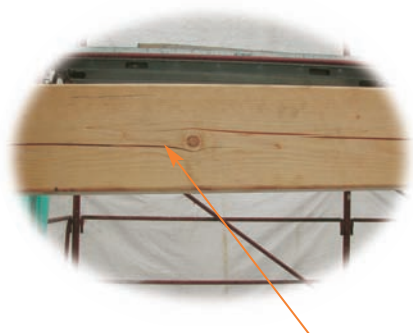
MODULI DI RESISTENZA E FESSURE

Fessura verticale: il modulo di resistenza non cambia

Fessura orizzontale che si sviluppa a partire da un nodo: il modulo di resistenza teorico subisce un decremento

FESSURA VERTICALE

Trave originale

Fessura verticale

Schematizzazione teorica

Calcolo modulo di resistenza
 $b_1 = b_2 = \frac{b}{2}$
 $W = w_1 + w_2 = b \frac{h^2}{6} + b \frac{h^2}{6} =$
 $= (b_1 + b_2) \cdot \frac{h^2}{6} = b \frac{h^2}{6}$

Conclusione
 La fessura verticale non diminuisce il modulo di resistenza

FESSURA ORIZZONTALE

Fessura orizzontale

Calcolo modulo di resistenza
 $h_1 = h_2 = \frac{h}{2}$
 $W = w_1 + w_2 = b \frac{(\frac{h}{2})^2}{6} + b \frac{(\frac{h}{2})^2}{6} =$
 $= \frac{bh^2}{24} + \frac{bh^2}{24} = \frac{bh^2}{12}$

Conclusione
 La fessura orizzontale non diminuisce il modulo di resistenza

Ad essere pericolosa, in generale, non è la fessura di per se stessa (anzi: a volte il tentativo di chiuderla con riempiimenti posticci può peggiorare la situazione!). Il problema è la disposizione geometrica della fessura rispetto all'asse verticale. La risposta alla pericolosità della fessura la si trova analizzando i concetti base della scienza delle costruzioni. La resistenza di una trave dipende da un fattore geometrico chiamato "modulo di resistenza W". Il modulo "W", per una sezione rettangolare, dipende fortemente dall'altezza ($W=bh^2/6$), ragion per cui più una trave è alta maggiore è la resistenza. La base influenza la resistenza, ma con minor peso.

Se una fessura è verticale concettualmente si può pensare che si divida in due parti con base dimezzata ed altezza sempre uguale. Con una dimostrazione matematica, ma anche con la logica, si può dimostrare che la resistenza di due elementi affiancati è pari a quella dell'elemento unico originale. Dunque le fessure verticali, in linea di principio, non sono pericolose. Se la fessura è orizzontale la resistenza diminuisce, perché ci si viene a trovare nella condizione geometrica di sì due travi, ma con ciascuna metà altezza (e come detto l'altezza influenza fortemente la resistenza).

Concludendo le fessure orizzontali poste sul fianco dei travetti, in linea di principio, peggiorano la capacità portante degli stessi.
